Einstürze von Bauwerken - Fakten, Ursachen, Folgen

Scheer, Joachim

Veröffentlicht in:
Abhandlungen der Braunschweigischen
Wissenschaftlichen Gesellschaft Band 48, 1997,
S.133-166

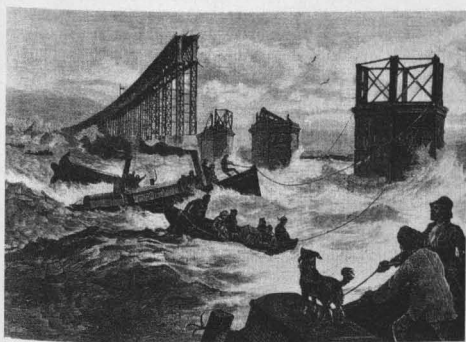
Abb. 1:
Einsturz der Brücke über den Forth of Tay

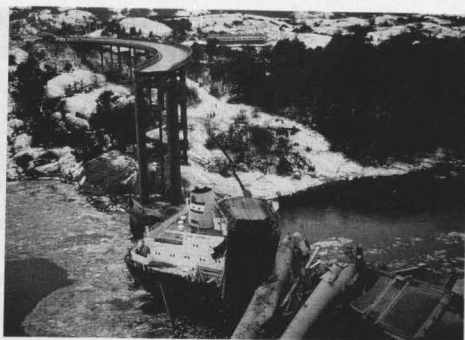
- die Brücke zur Insel Tjörn (Bogenbrücke, $L = 278$ m) über den Askero-Fjord in Schweden 1980 (Abb. 3 und 4) durch die Havarie eines Schiffes
- die Kongreßhalle in Berlin 1980 (Abb. 5) durch den Bruch von Spannbewehrungsdrähten

Abb. 4: Einsturz der Tjörnbrücke durch Havarie eines Schiffes

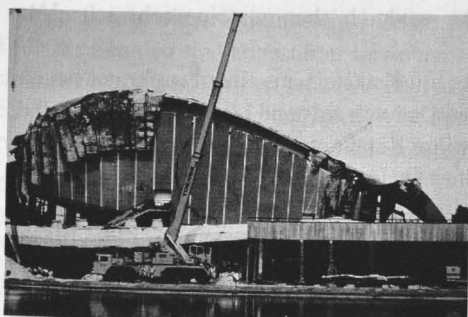
Abb. 5: Dacheinsturz der Kongreßhalle in Berlin

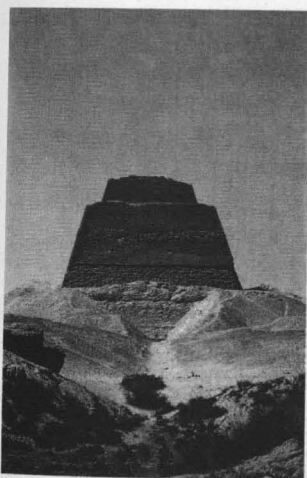
Abb. 9: Heutiger Zustand der Pyramide in Medum

Heute steht diese Pyramide in Medum in einem gewaltigen Schuttkegel (Abb. 9): Teile der Schalen sind abgestürzt, sie dokumentieren den ersten uns bekannten Einsturz eines Bauwerkes oder eines Teiles davon. Aus den Trümmern ragt ein Rest der ursprünglichen Stufenpyramide heraus, an der man deutlich die bandartigen rauen Bruchflächen zwischen glatten Außenschalen der 7stufigen und der 8stufigen Pyramide erkennt (Abb. 10).

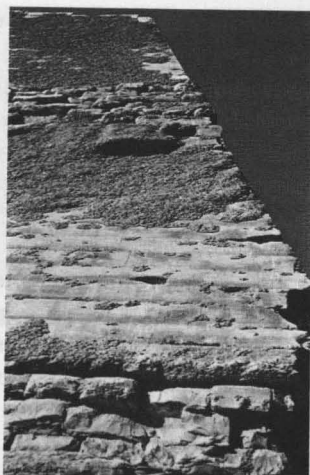
Abb. 10: Bandstruktur in den Bruchflächen der Pyramide in Medum

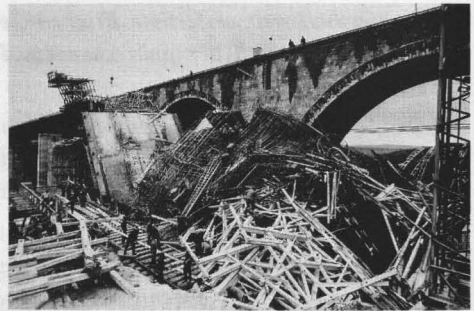
Abb. 19: Einsturz des Traggerüsts beim Bau der 2. Autobahnbrücke über die Lahn bei Limburg

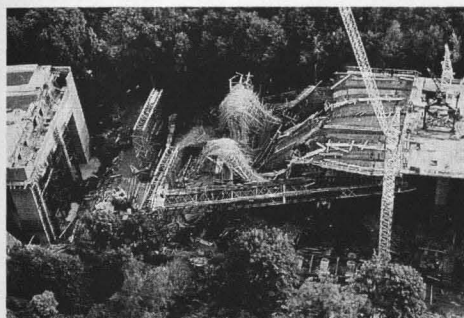
Abb. 23: Laubachtalbrücke: eingestürztes Traggerüst im Feld 110–120

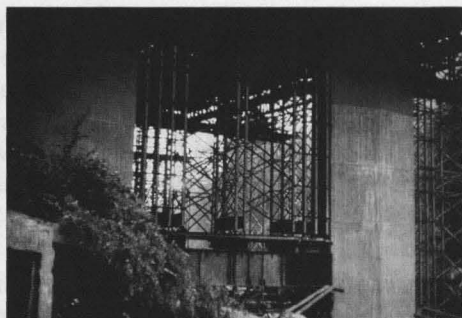
Abb. 24: Laubachtalbrücke: Foto der Stützkonstruktion in Achse 120

Hoffnung, die Aufgabe lösen zu können. Intensives Studium der Unterlagen für das Gerüst und Anhörungen Beteiligten zusammen mit Beamten der Kriminalpolizei über viele Tage und Nächte ließen den Ablauf des Zusammenbruchs langsam immer klarer werden und engten die Möglichkeiten für die Ursache zunehmend ein. Meine Vermutung und die meiner Mitarbeiter für die Ursache wurde durch eine völlig zufällig erschlossene Quelle erhärtet: in einer Koblenzer Bierkneipe kamen meine Mitarbeiter mit einem Hobby-Fotografen ins Gespräch, der ihnen ein Bild des Gerüstpfelers kurz vor dem Einsturz präsentierte (Abb. 24).

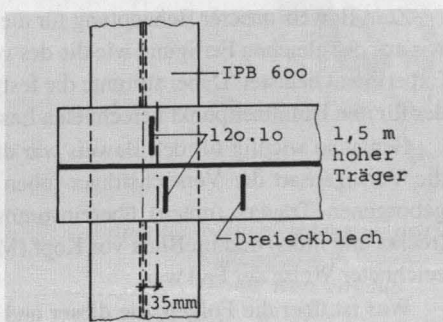
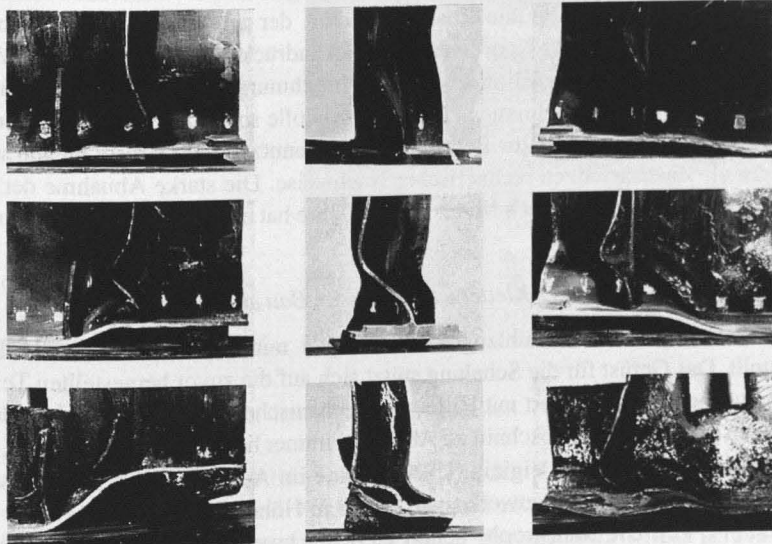
Abb. 26

Laubachtalbrücke: Versagensbild des Fußträgerauflagers
im Vergleich von Versuchen mit der Wirklichkeit

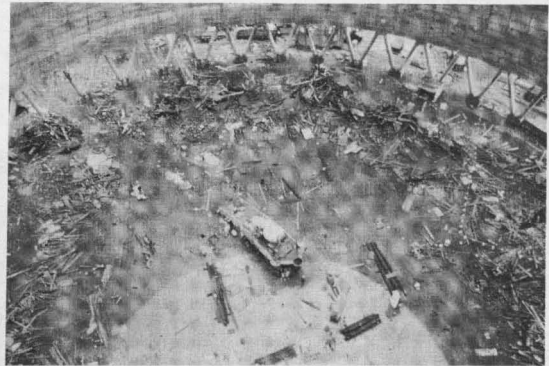
Abb. 29: Abgestürzte Kletterschalung des Kühlzugturmes in Willow Island

toniert wurde, war der Beton an den Verankerungsstellen – von unten nach oben betrachtet – 3, 2 und 1 Tag alt.

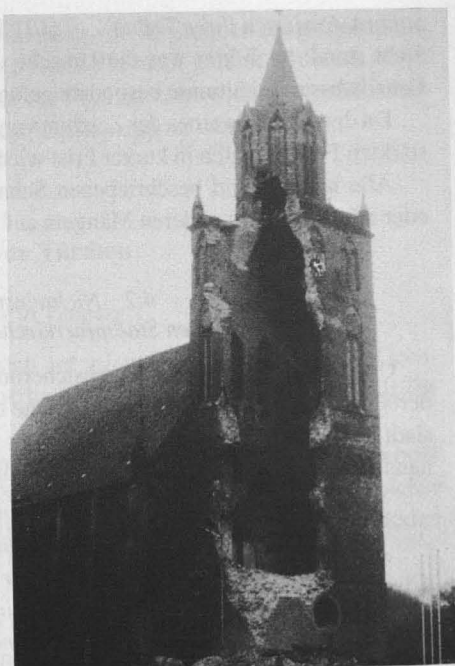
Abb. 34: Marienkirche in Pasewalk:
herausgebrochene Turmecke 1982

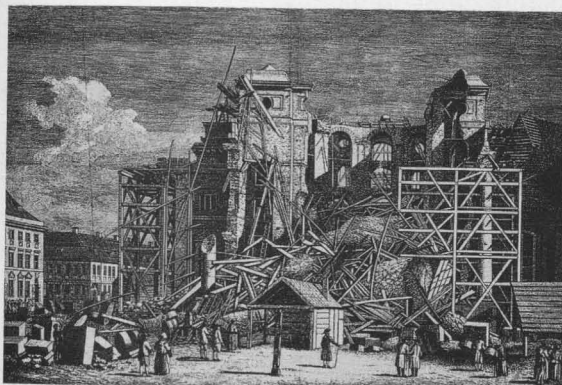
Abb. 35: Einsturz des Turmes des „Deutschen Domes“ am Gendarmenmarkt in Berlin 1781

Nachdem die Bauarbeiter beim Turm des deutschen Domes den unteren Rand der Säulentrommel erreicht hatten, stürzte er am 28. Juli 1781 ein (Abb. 35). Zuvor waren Risse beim weitgehend baugleichen Turm der französischen Kirche aufgetreten. Die Dokumente nennen drei Ursachen:

- Mangelhafte Gründung
- Zu schwaches Tambour-Mauerwerk
- Nachlässige Ausführung

- Der verantwortliche Architekt v. Gontard wurde entlassen.
- Der Turm des französischen Turmes wurde, da er gleich konstruiert war, weitgehend abgerissen – heute würde man positiv sagen „zurückgebaut“.
- Beide Türme wurden mit verstärkten Fundamenten und Baugliedern wiederaufgebaut und waren 1785 fertig.

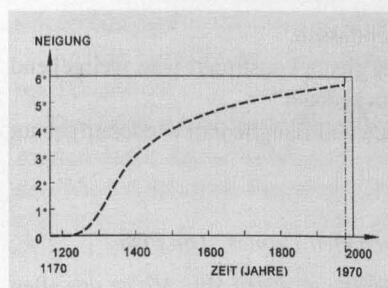
Wegen Mangel an Kenntnissen der genauen Bodenverhältnisse kann man die Grenzschiefstellung nur sehr unsicher abschätzen und mit rd. 6° angeben. Bei weiterem linearen Anstieg mit den Werten der letzten 70 Jahre kippt der Turm damit in etwa 300 Jahren um.

Abb. 37: „Schiefer Turm“ in Pisa:
Zunahme der Schiefstellung
1200–1970

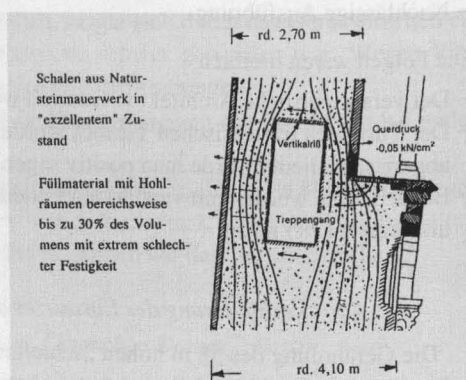
Die Konzentration der Fachleute auf die bodenbedingte Schiefstellung hätte beinahe verhindert, eine andere Schwäche des Turmes zu entdecken (Abb. 38) [20, 21]: Am Übergang vom Galerieteil zur Basis – heute in rd. 12 m Höhe über dem Boden – trifft die äußere Natursteinschale des oberen Zylinders mit rd. 2,7 m Wanddicke auf das Füllmaterial des Basiszylinders mit rd. 4,1 m dicken Wänden. Auf der Seite, zu der der Turm geneigt ist, wirken hier wegen der des Treppenganges im Innern und wegen Schiefstellung besonders große Spannungen. Die Spannungskonzentration hatte bereits zu vertikalen Rissen geführt, die erst bei umfangreichen Untersuchungen zwischen 1984 und 1987 entdeckt worden sind. Da ein Mauerwerksbruch vor einem Umkippen des Turmes

Abb. 38: „Schiefer Turm“ in Pisa: Schnitt
durch Turmwand in rd. 12 m Höhe

nicht auszuschließen war, wurde der schwache Übergangsbereich mit außen umgelegten Bandagen vorgespannt. – Die Schwäche derartiger Bauteile wurde 1989, also nur wenige Jahre später, durch den Einsturz des im 12. Jahrhundert errichteten Stadtturmes in Pavia [22] nachhaltig bestätigt.

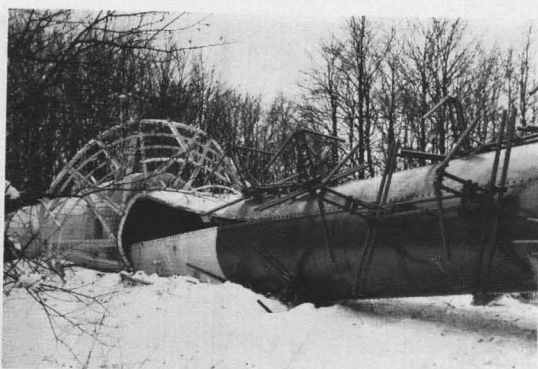
Abb. 47: Eingestürzter 300-m-Rohrmantelmast
des WDR im Teutoburger Wald

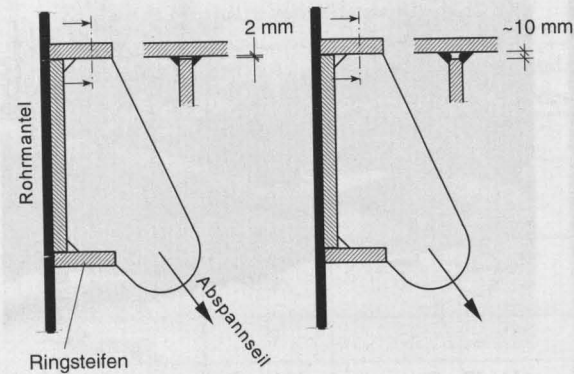
Abb. 48: Anschlußkonstruktion beim 300-m-Mast des WDR im Teutoburger Wald

konnte. Die Kontrolle führte bei mehreren Masten zum Ersatz von Anschlußkonstruktionen, bei denen z.B. Rostabsonderungen Anlaß waren, Unsicherheiten nicht sicher ausschließen zu können.

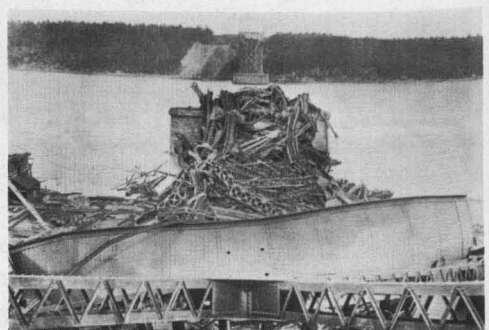
Hauptursache für das Versagen war das Ausknicken eines mehrteiligen Druckstabes im Untergurt des landseitigen Feldes infolge zu schwacher Verbindungen der einzelnen Querschnittsteile miteinander. Grund für die Fehleinschätzung war das sprungartige Extrapolieren aus einem Parameterbereich, der durch Versuche abgesichert war, zu sehr

Abb. 56: Quebecbrücke nach dem Einsturz

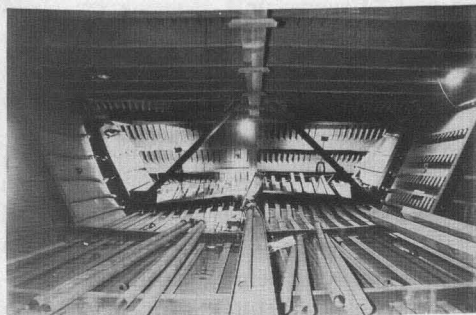
Im November 1971 stürzte die Straßenbrücke über den Rhein zwischen Koblenz und Horchheim beim Bau ein [27]. Es handelt sich um ein dreifeldriges Bauwerk mit einer Mittelspannweite von rd. 236 m (Abb. 57). Der Querschnitt ist ein großer trapezförmiger Kasten, oben 16,4 und unten 11,0 m breit, über den Pfeilern rd. 10 m und im Feld rd. 6 m hoch. Er besteht aus relativ dünnen Blechen und ist in Längsrichtung kräftig ausgesteift (Abb. 58, fotografiert nach dem Einsturz).

Abb. 58: Rheinbrücke Koblenz: Blick in den Kastenträger nach dem Versagen

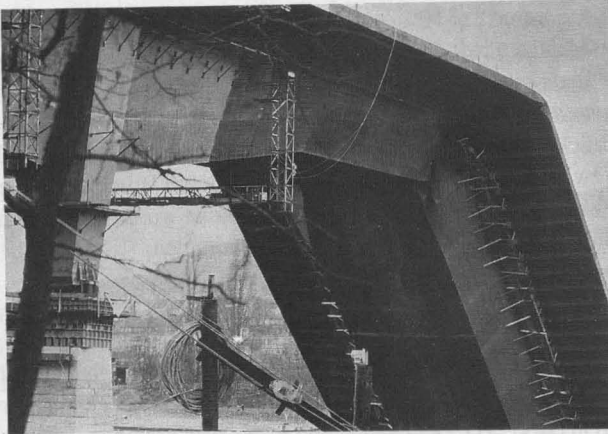
*Abb. 60: Rheinbrücke Koblenz:
Querschnitt,
der versagt hat*

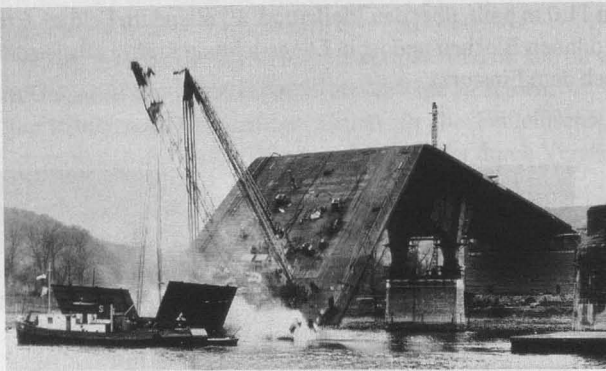
*Abb. 61: Rheinbrücke Koblenz:
Absturz des
Kragarmes*

Das Unglück geschah, nachdem bereits rd. 104 m des Mittelfeldes vom linken Strompfeiler auskragten und das Unterteil des nächsten und beim Vorbau von der linken Rheinseite zugleich letzten, rd. 17 m langen Teilstückes von einer Schute zum Anschluß an die Kragspitze angehoben wurde (Abb. 59). Durch die dabei übernommene Last wurde der Brückenträger im Bereich eines Stoßes rd. 54 m vom Pfeiler, d.h. rd. 50 m vom augenblicklichen Kragarmende entfernt, überbeansprucht und versagte (Abb. 60). Der halbe Kragarm knickte ab (Abb. 61), seine Spitze schlug auf dem Rheingrund auf. 13 Bauarbeiter kamen zu Tode, mehrere wurden verletzt.

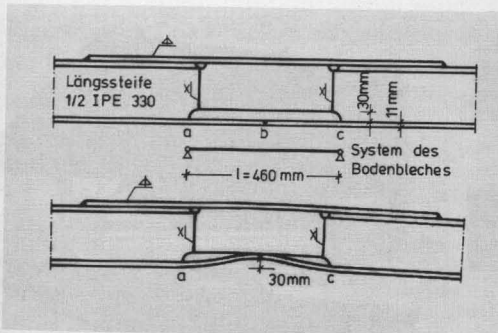
Die Ursache für das Versagen des Stoßes im Bodenblech (Abb. 62) liegt in einer Fehleinschätzung seiner Tragfähigkeit: in einem aufwendigen, nur mit Hilfe von Computern möglichen Nachweis wurden Einflüsse, die die Traglast anheben – das sind die lokalen Einspannungen des Bleches in die Längssteifen – berücksichtigt, dagegen andere, die sie drücken – das ist hier der Verzug der Bleche beim Schweißen der Quernaht (b in Abb. 62) – nicht. Der einfache Überschlag ohne die Hilfe eines Computers, der beide Einflüsse als sich gegenseitig kompensierend einstufte, hätte ergeben, daß die Konstruktion nicht ausreichend war, wie es der Versuch (Abb. 63) bestätigt.

Abb. 62: Rheinbrücke Koblenz:
Stoßausbildung

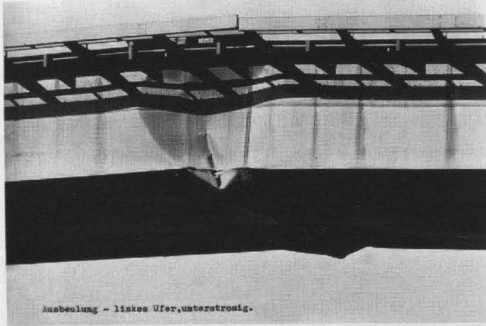
Abb. 64: Donaubrücke Wien:
Schaden am Hauptträger

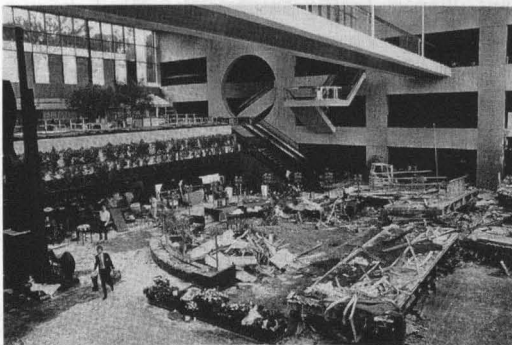
Abb. 66: Hyatt Hotel, Kansas City:
abgestürzte Besucherbrücken

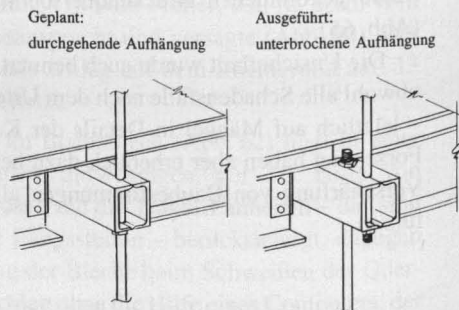
Die gegenüber der an sich schon mangelhaften Planung geänderte Ausführung hatte insofern gravierende Folgen, als damit nicht nur die Last aus der in Höhe der Verbindung

Abb. 67: Hyatt Hotel, Kansas City: Auf-
hängung der oberen Besucherbrücke
